FOTO SURVEY KONDISI JALAN TAHUN 2022

Ruas Jalan : Jl. Lingkar Kel. Dondang

No. Ruas	Nama Ruas	DPU Kab. Kutai Kartanegara	Petugas Survey	Halaman
518	Jl. Lingkar Kel. Dondang		Damar & Wawan	1

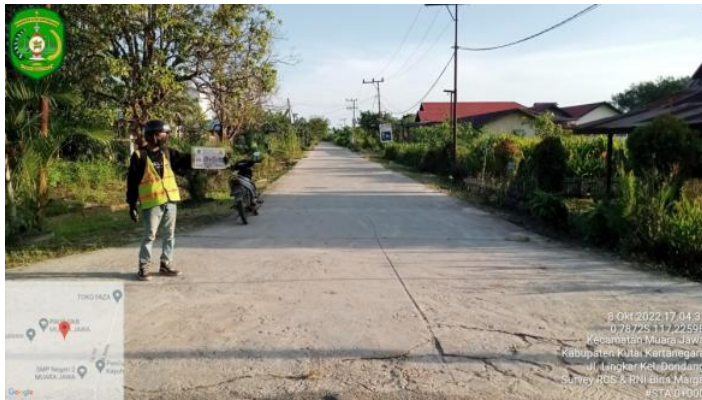
Lokasi : 0+000
Kondisi : Sedang
Lebar : 4
Tipe Perkerasan : Beton

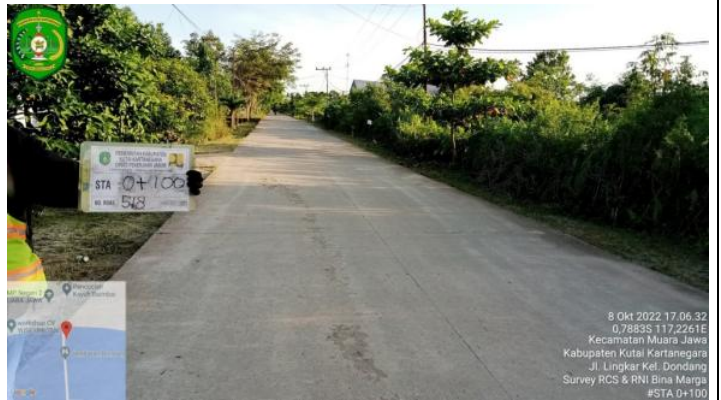
Lokasi : 0+100
Kondisi : Baik
Lebar : 4
Tipe Perkerasan : Beton

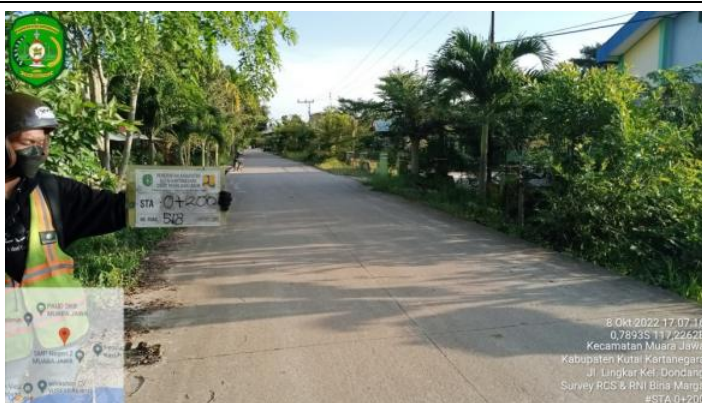
Lokasi : 0+200
Kondisi : Baik
Lebar : 4
Tipe Perkerasan : Beton

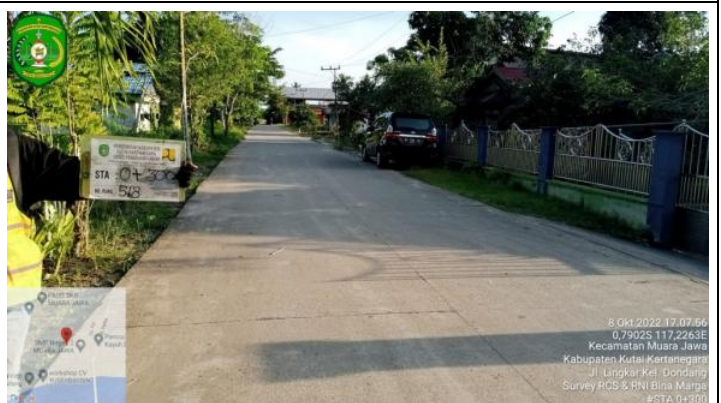
Lokasi : 0+300
Kondisi : Baik
Lebar : 4
Tipe Perkerasan : Beton

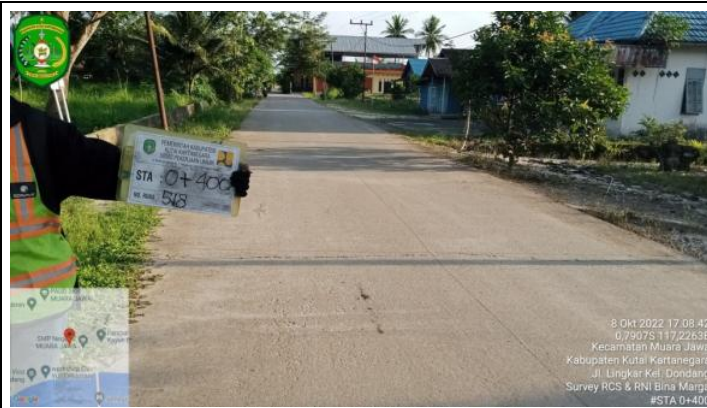
Lokasi : **0+400**
 Kondisi : Baik
 Lebar : 4
 Tipe Perkerasan : Beton

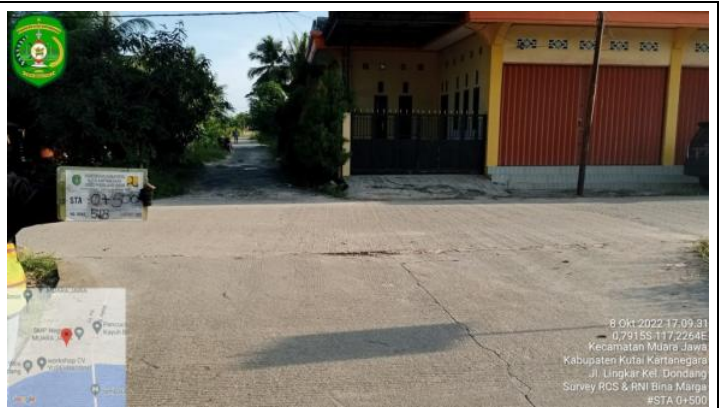
Lokasi : **0+500**
 Kondisi : Baik
 Lebar : 4
 Tipe Perkerasan : Beton

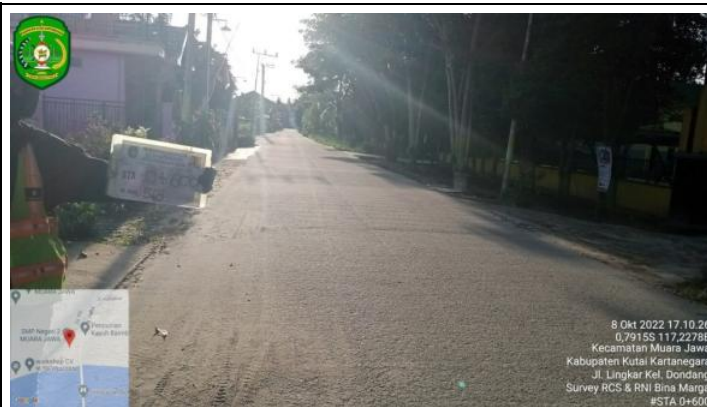
Lokasi : **0+600**
 Kondisi : Baik
 Lebar : 4
 Tipe Perkerasan : Beton

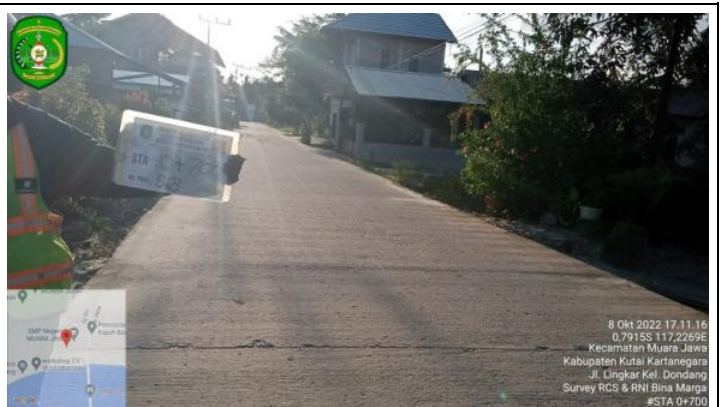
Lokasi : **0+700**
 Kondisi : Baik
 Lebar : 4
 Tipe Perkerasan : Beton

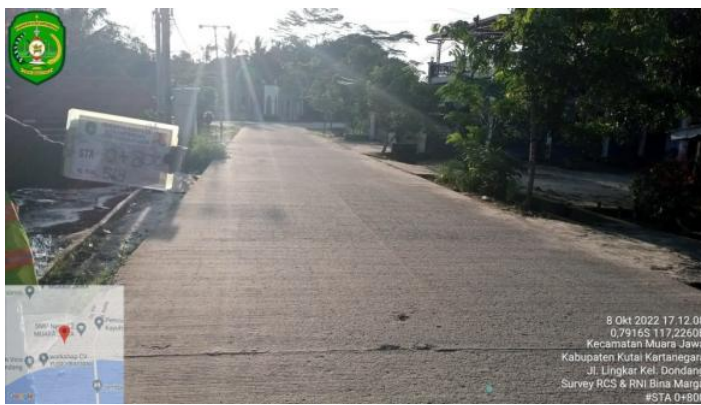
Lokasi : **0+800**
 Kondisi : Baik
 Lebar : 4
 Tipe Perkerasan : Beton

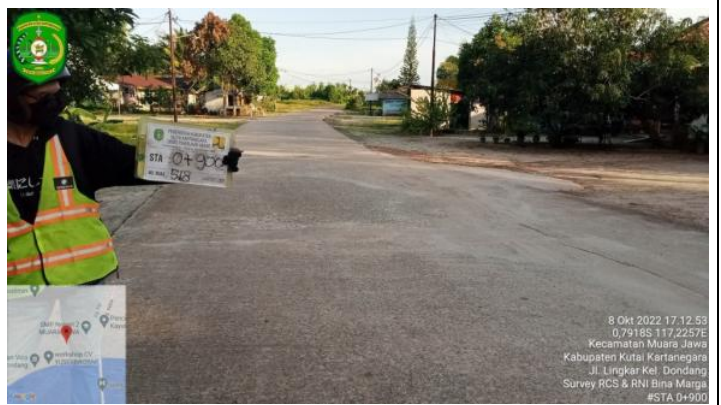
Lokasi : **0+900**
 Kondisi : Sedang
 Lebar : 4
 Tipe Perkerasan : Beton

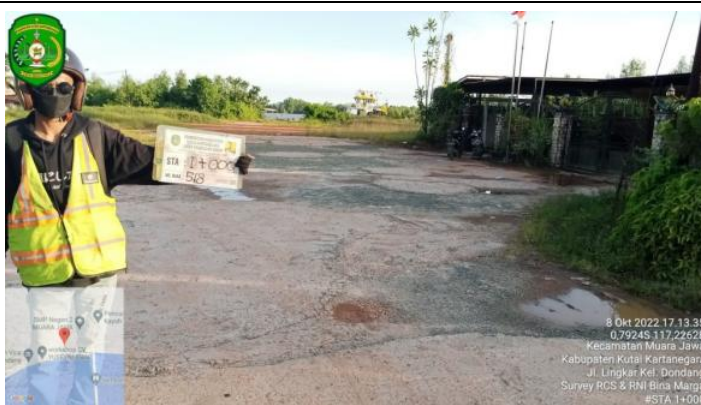
Lokasi : **1+000**
 Kondisi : Sedang
 Lebar : 4
 Tipe Perkerasan : Beton
