## FOTO SURVEY KONDISI JALAN TAHUN 2022

Ruas Jalan : Jl. Jembatan Ulin Jl. FL. Tobing Ds. Muara Muntai Ilir

| No. Ruas | Nama Ruas | DPU Kab. Kutai Kartanegara | Petugas Survey | Halaman |
| 546 | Jl. Jembatan Ulin Jl. FL. Tobing Ds. Muara Muntai Ilir | | Damar & Wawan | 1 |

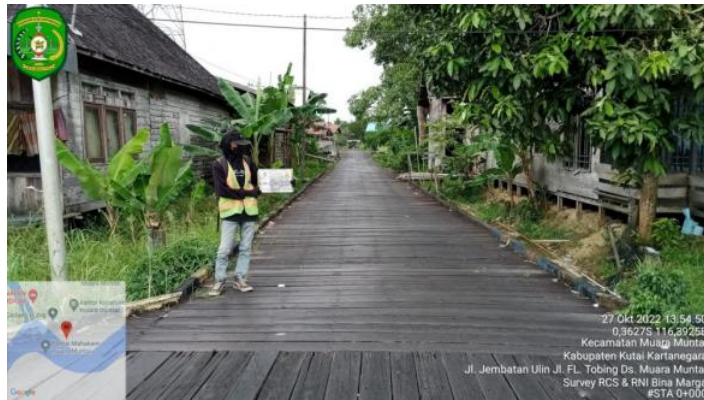
Lokasi : 0+000  
Kondisi : Sedang  
Lebar : 3.5  
Tipe Perkerasan : Aspal

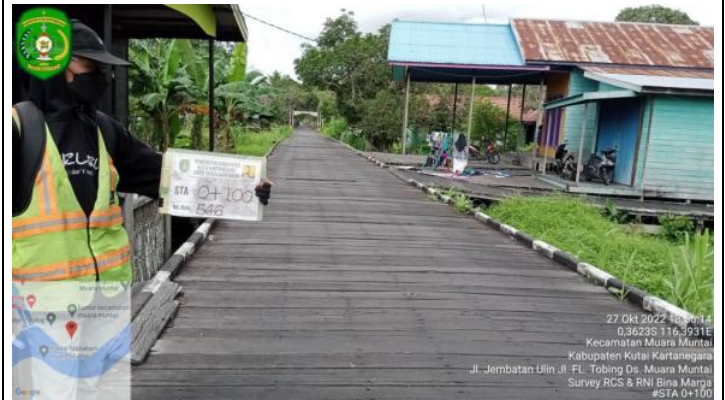
Lokasi : 0+100  
Kondisi : Sedang  
Lebar : 3.5  
Tipe Perkerasan : Aspal

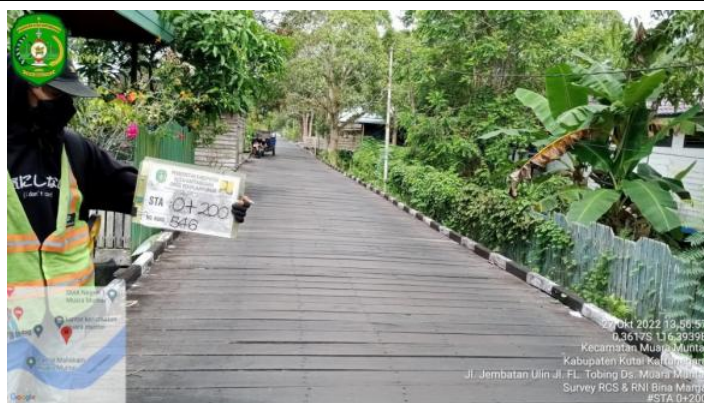
Lokasi : 0+200  
Kondisi : Sedang  
Lebar : 3.5  
Tipe Perkerasan : Aspal

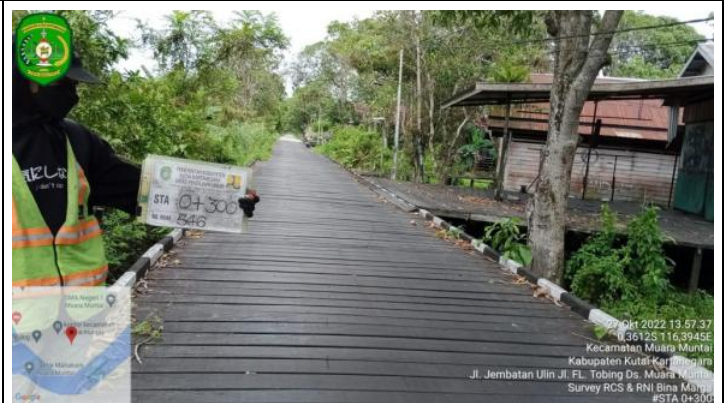
Lokasi : 0+300  
Kondisi : Sedang  
Lebar : 3.5  
Tipe Perkerasan : Aspal

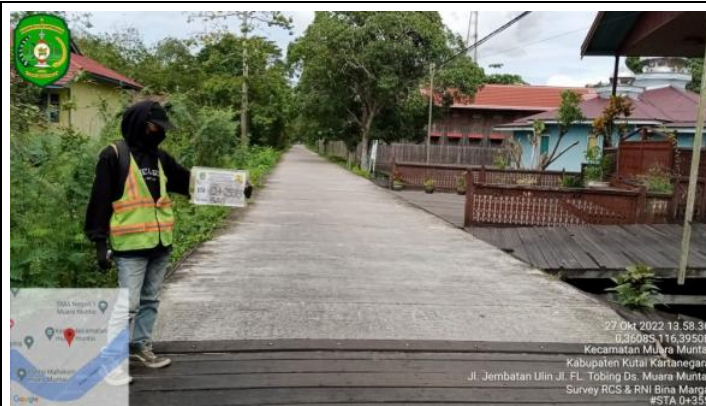
Lokasi : **0+355**  
Kondisi : Baik  
Lebar : 3.5  
Tipe Perkerasan : Beton

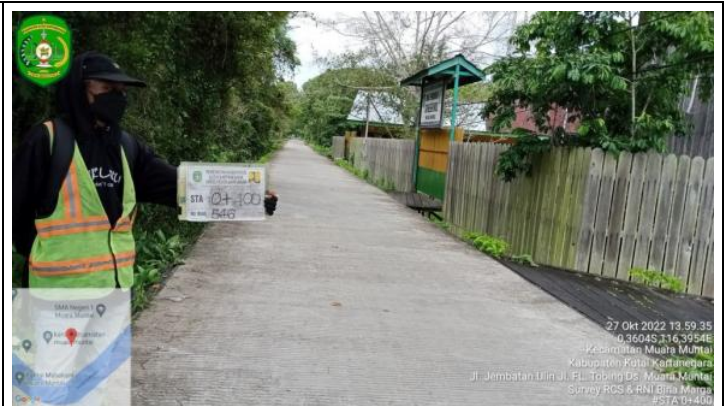
Lokasi : **0+400**  
Kondisi : Baik  
Lebar : 3.5  
Tipe Perkerasan : Beton

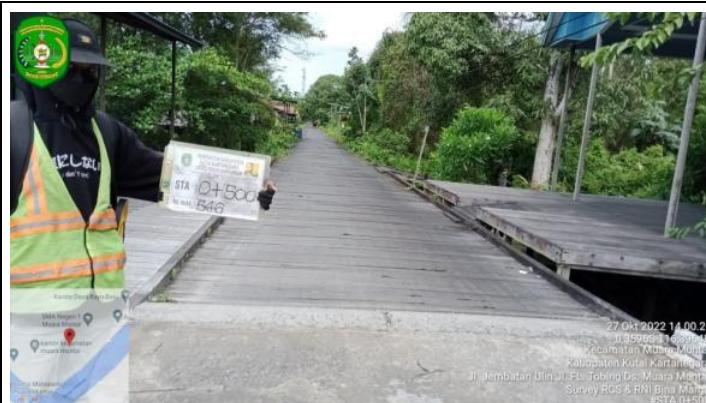
Lokasi : **0+500**  
Kondisi : Sedang  
Lebar : 3.5  
Tipe Perkerasan : Aspal

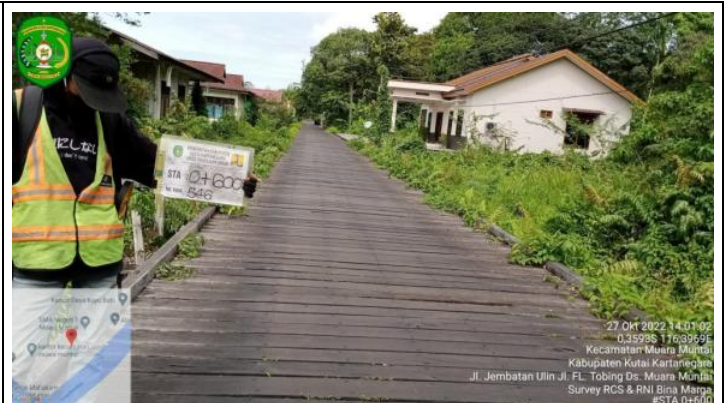
Lokasi : **0+600**  
Kondisi : Sedang  
Lebar : 3.5  
Tipe Perkerasan : Aspal

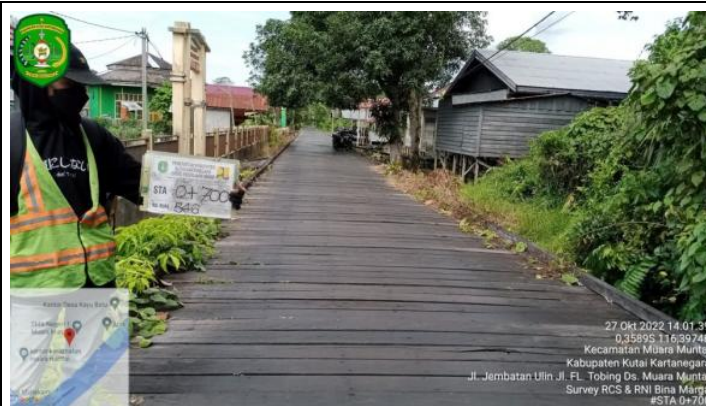
Lokasi : **0+700**  
Kondisi : Sedang  
Lebar : 3.5  
Tipe Perkerasan : Aspal

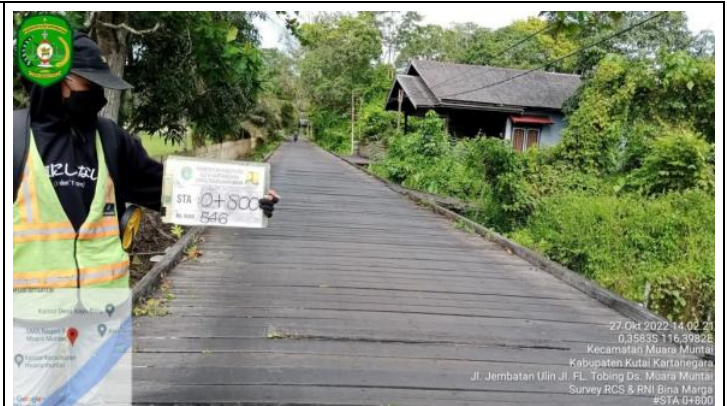
Lokasi : **0+800**  
Kondisi : Sedang  
Lebar : 3.5  
Tipe Perkerasan : Aspal

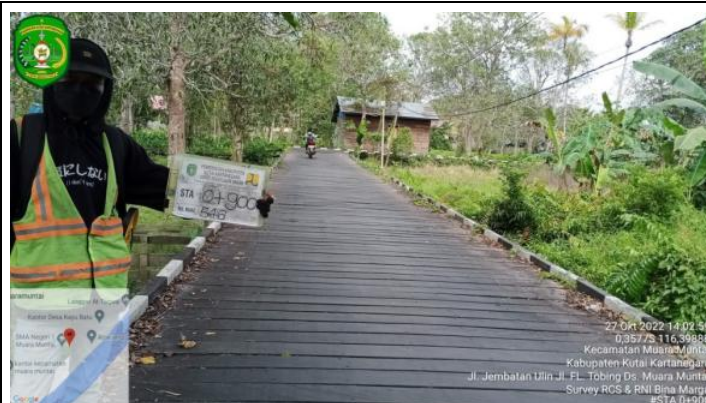
Lokasi : **0+900**  
Kondisi : Sedang  
Lebar : 3.5  
Tipe Perkerasan : Aspal

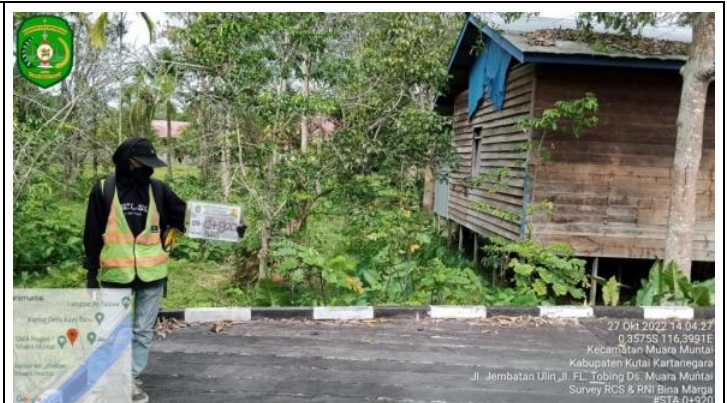
Lokasi : **0+920**  
Kondisi : Sedang  
Lebar : 3.5  
Tipe Perkerasan : Aspal
